# **Luftbildauswertung auf Kampfmittelbelastung**

## **Industriestraße 125**

### **Speyer**

Bearbeiter:	Dr. K. Hinkelbein
Datum:	11.06.2018
Auftraggeber:	Saint-Gobain Isover G+H AG Werk Speyer Industriestraße 125 67346 Speyer
Ansprechpartner:	Herr Domenic Dewald Tel.: 06232 / 10 43 59 Mail: <a href="mailto:domenic.dewald@saint-gobain.com">domenic.dewald@saint-gobain.com</a>
Auftragserteilung:	25.05.2018
Bestellnummer des AG:	4501739357
Lieferantennummer des AN:	326132

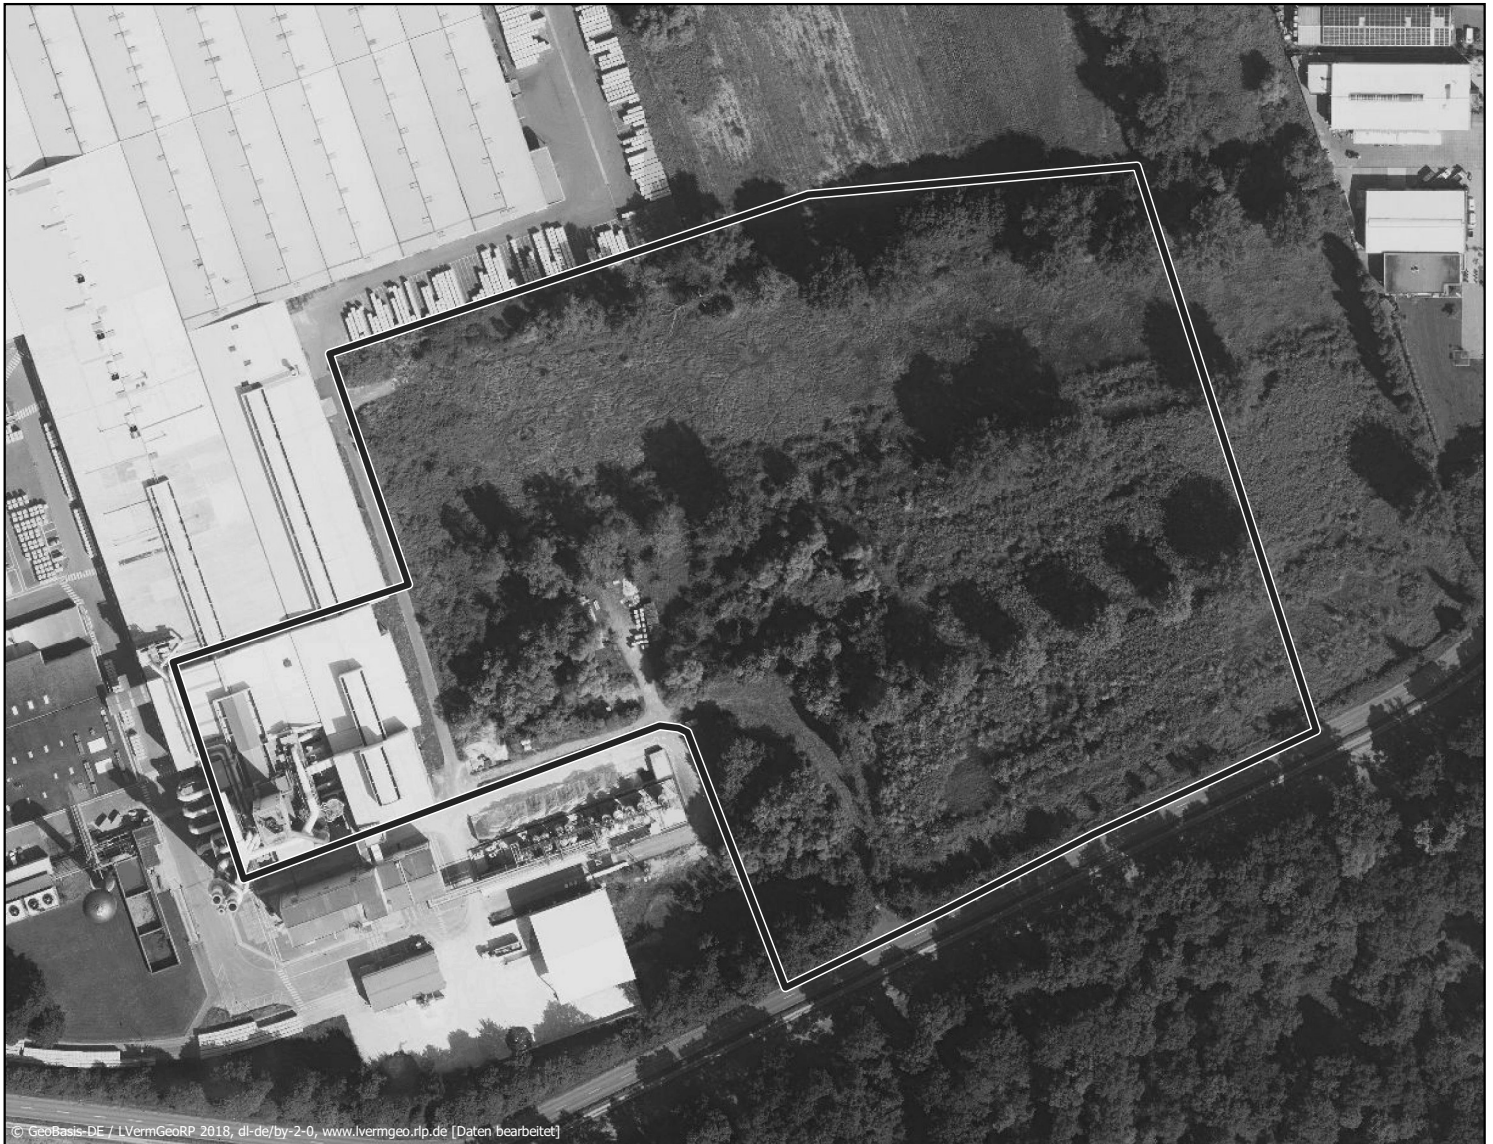
**Anlage 1:** Untersuchungsgebiet, neueres Luftbild.

Untersuchungsgebiet (fett umgrenzt), neueres Luftbild.

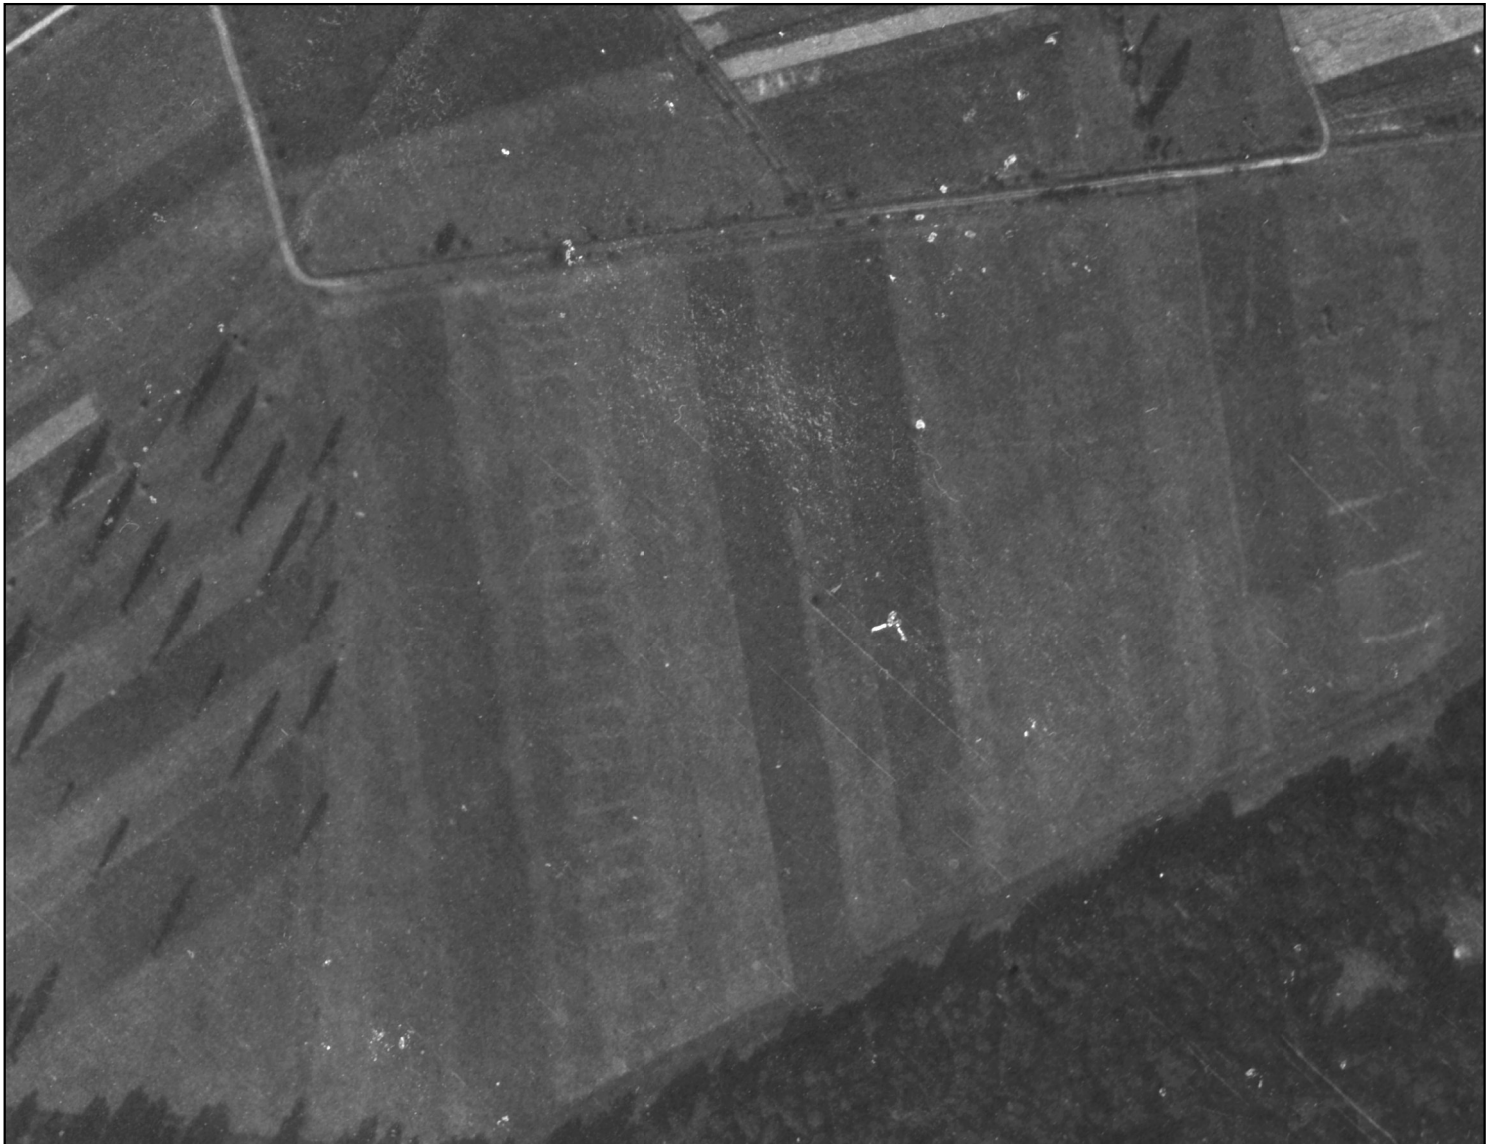
**Anlage 2:** Ausschnittvergrößerung eines Luftbilds vom 19.09.1944.

Auf allen untersuchten Luftbildern sind keine Hinweise auf eine Bombardierung des Untersuchungsgebiets und seiner unmittelbaren Umgebung mit Sprengbomben zu erkennen. Hinweise auf zerstörte Gebäude, Flakstellungen, Grabensysteme, Bunker oder dergleichen sind nicht auszumachen.

Ausschnittvergrößerung eines entsprechenden Luftbilds vom 19.09.1944. Die Reproduktion des Luftbilds ist aus urheberrechtlichen Gründen nicht gestattet.

Die Luftbildauswertung hat keine Anhaltspunkte für das Vorhandensein von Sprengbomben-Blindgängern innerhalb des Untersuchungsgebiets ergeben. Es besteht keine Notwendigkeit, den rheinland-pfälzischen Kampfmittelräumdienst oder ein anderes autorisiertes Unternehmen zu weiteren Erkundungen einzuschalten. **Nach unserem jetzigen Kenntnisstand sind in Bezug auf Sprengbomben-Blindgänger keine weiteren Maßnahmen erforderlich. Die Erkundungs- und Bauarbeiten können diesbezüglich ohne weitere Auflagen durchgeführt werden.**
