SPEYER

Das Vierteljahresheft des Verkehrsvereins in
Zusammenarbeit mit der Stadtverwaltung Frühjahr 1993

Bauforschung und Bausicherung am romanischen Dom

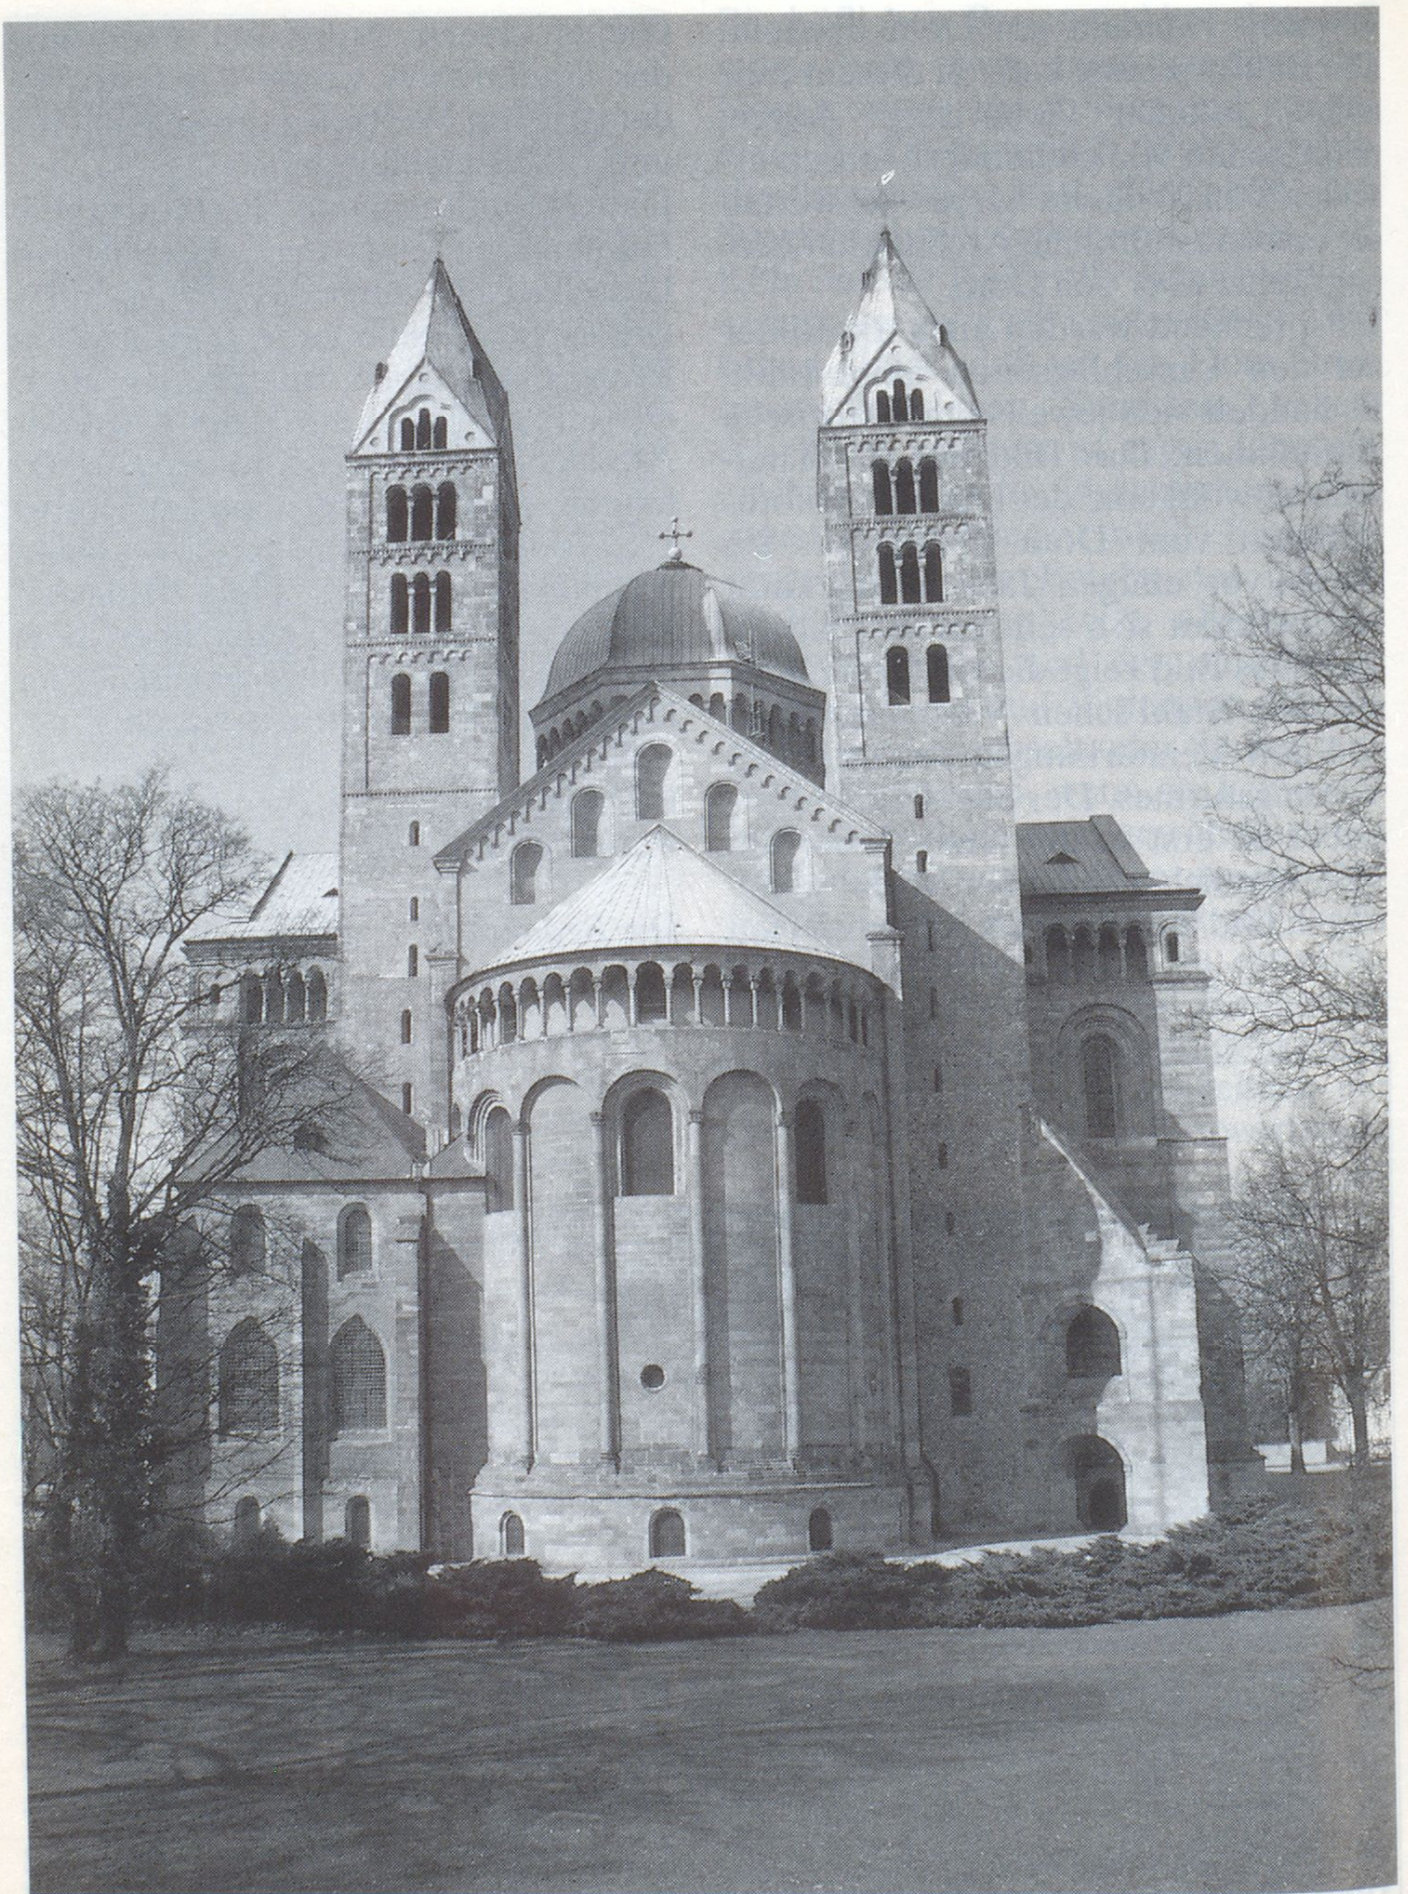
Der Ostbau des Domes in stilreiner Romanik mit dem tiefergelegten Dach und den rekonstruierten Giebeln. Links die gotische Sakristei von 1409, rechts der von Stahl errichtete Stützbogen, um die besonders gefährdete Ecke des Nordostturmes gegen die Bischofspfalz abzustreben.

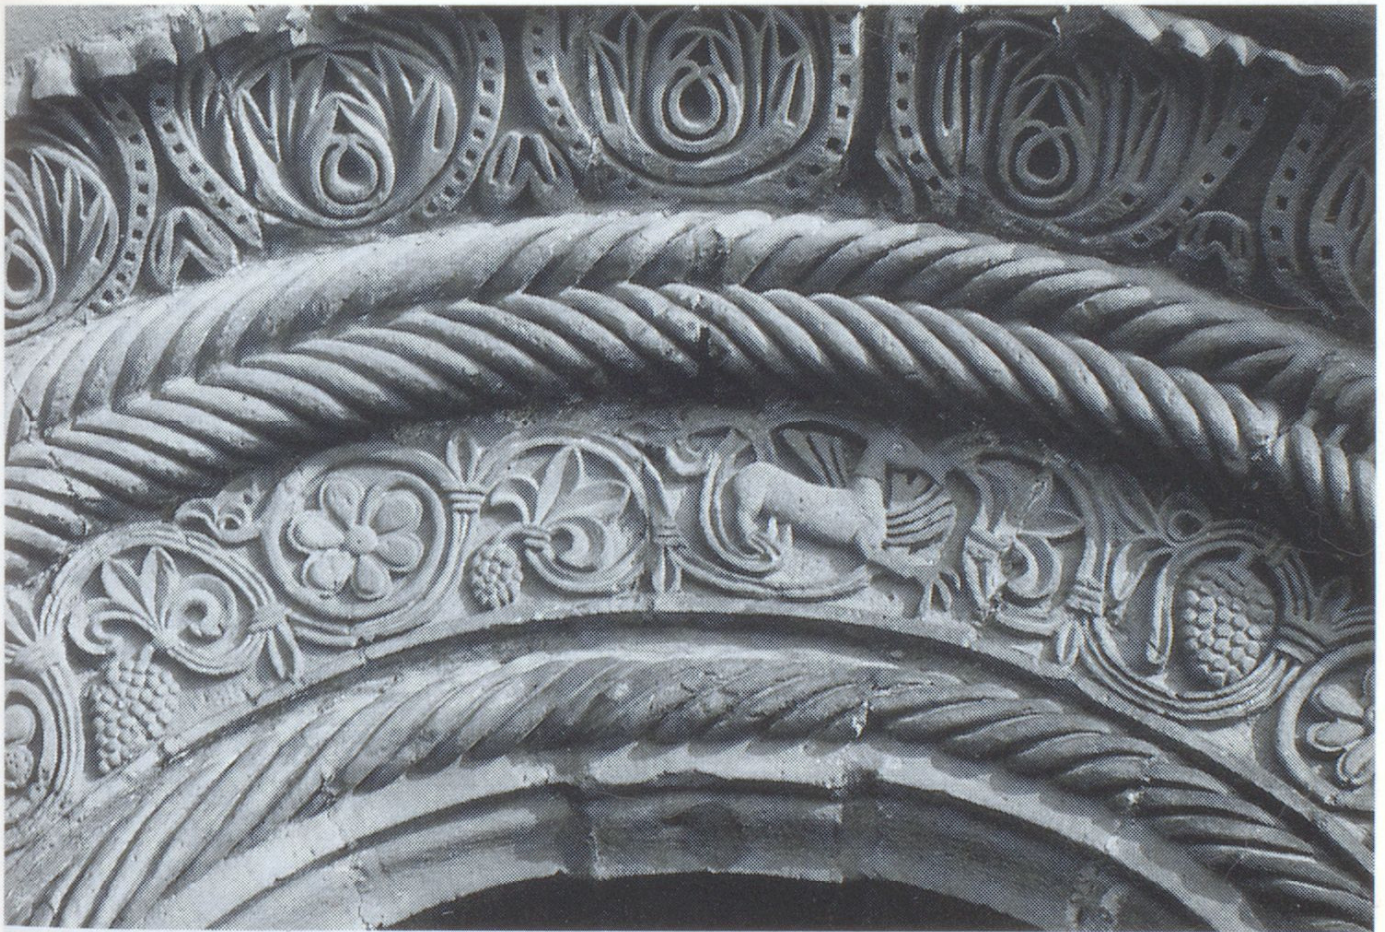
Mit dem Umbau des Domes unter Heinrich IV. erhielt der bisher schmucklose Dom erstmals ornamentale Bauzier. Besonders schön gestaltet sind die beiden oberen Fenster an der südlichen Fassade des Südquerhauses. Unser Bild zeigt ein Detail vom Scheitel des Archivolts vom westlichen Fenster. Am inneren Bogen befinden sich Palmetten und Trauben, dazwischen ein Greif, außen Blattwiegen mit Lochverzierung.

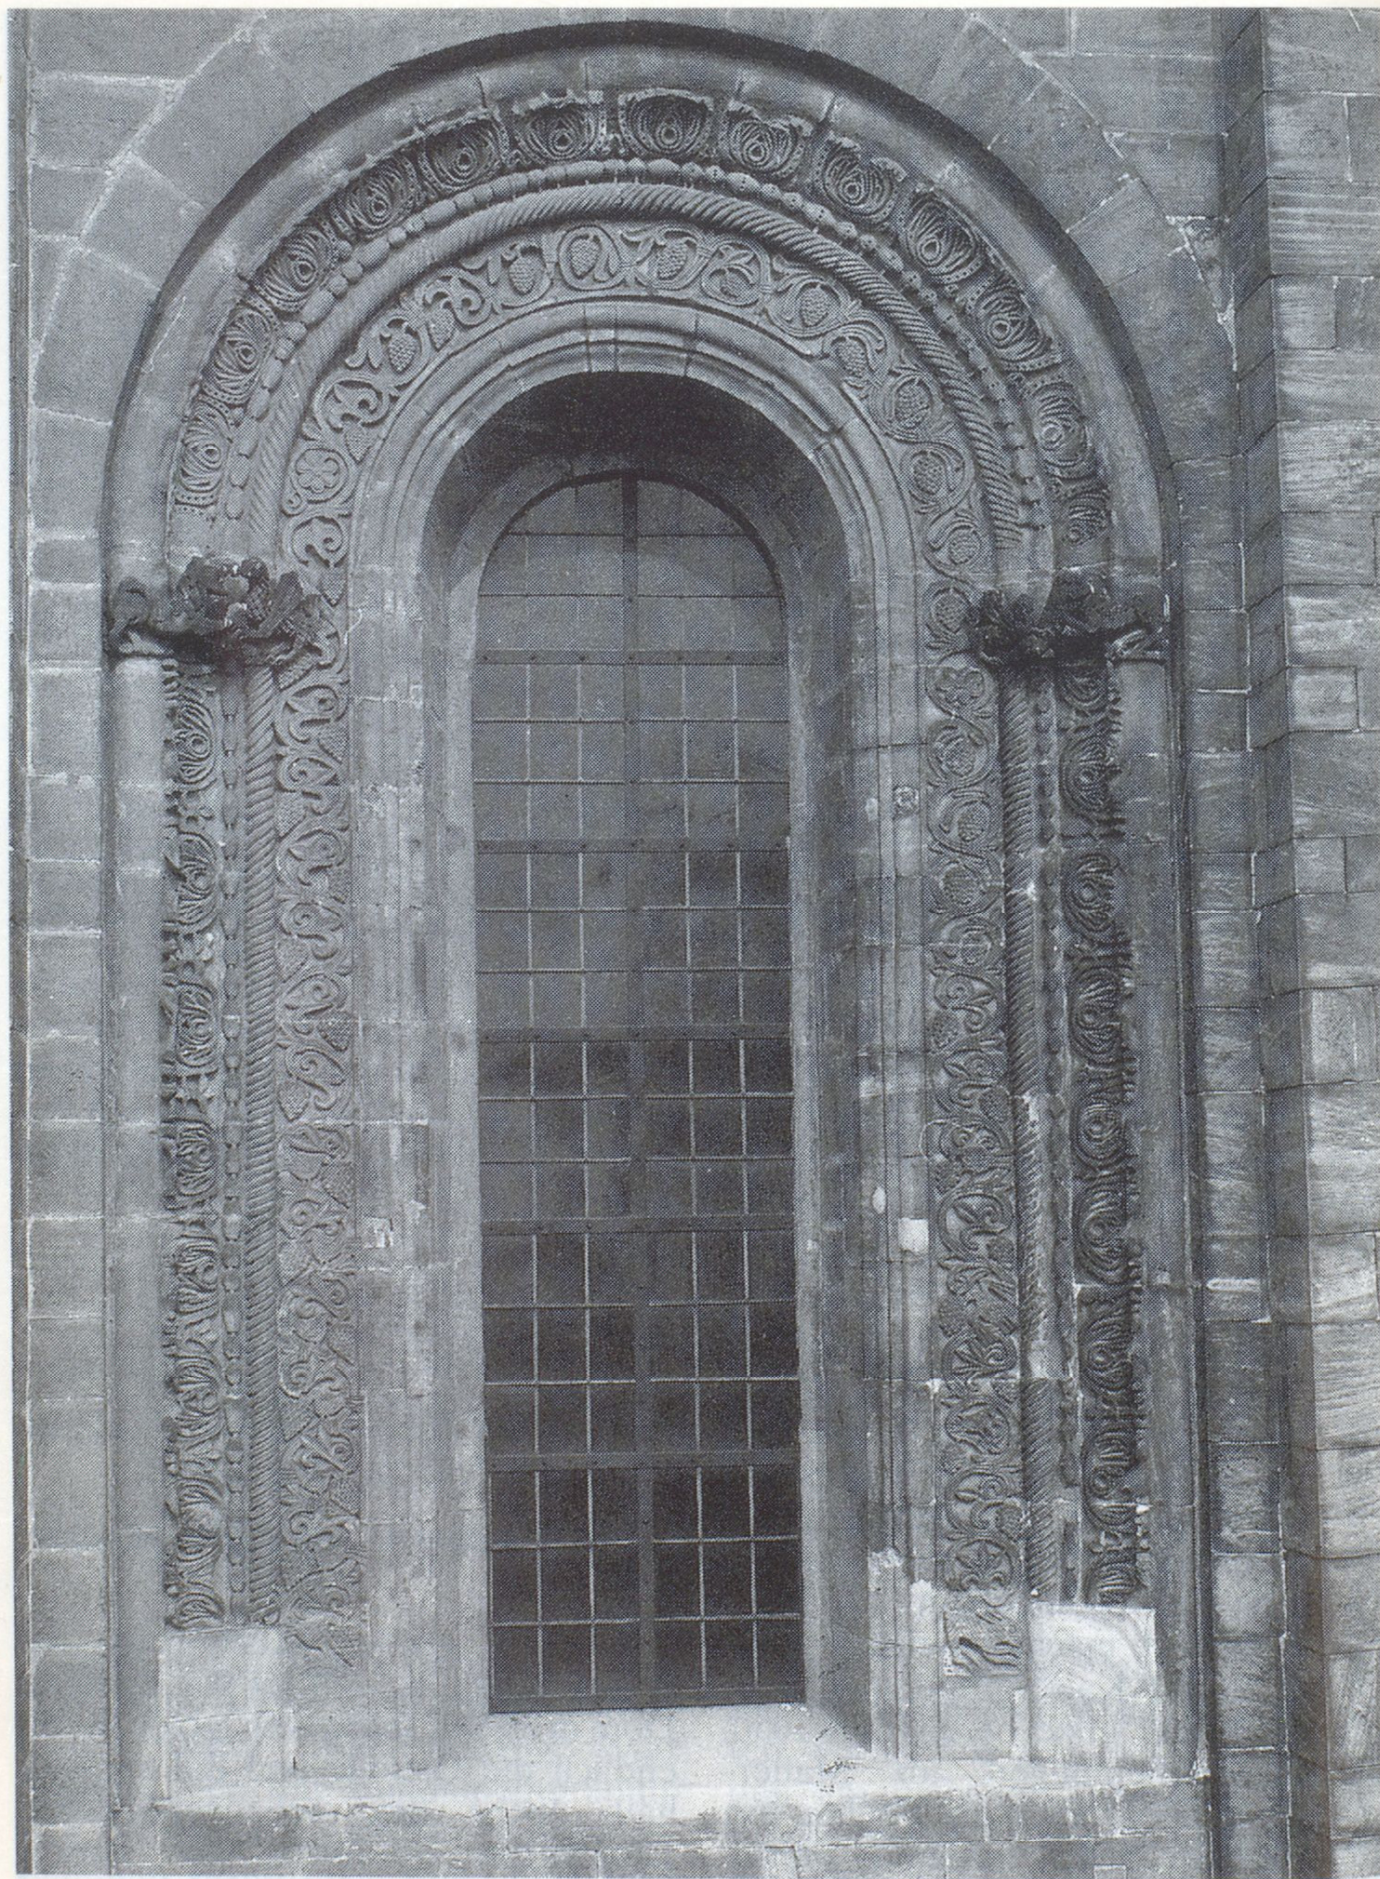
Auch das östliche Fenster der südlichen Querhausfassade ist mit reichem Skulpturenschmuck versehen. Innen sind ringsum Wellenranken mit vielen Vögeln, Trauben und Blättern zu sehen, rechts unten ein Hase. Zwischen dem äußeren, mit Blattwiegen versehenen Bogen, und dem inneren Bogen wurde von den Steinmetzen ein Taustab und ein Perlstab herausgearbeitet. Anstelle der Kapitelle wurden je zwei kämpfende Tiere gestaltet, westlich Löwe und Drache, östlich mit Widder als Beute.

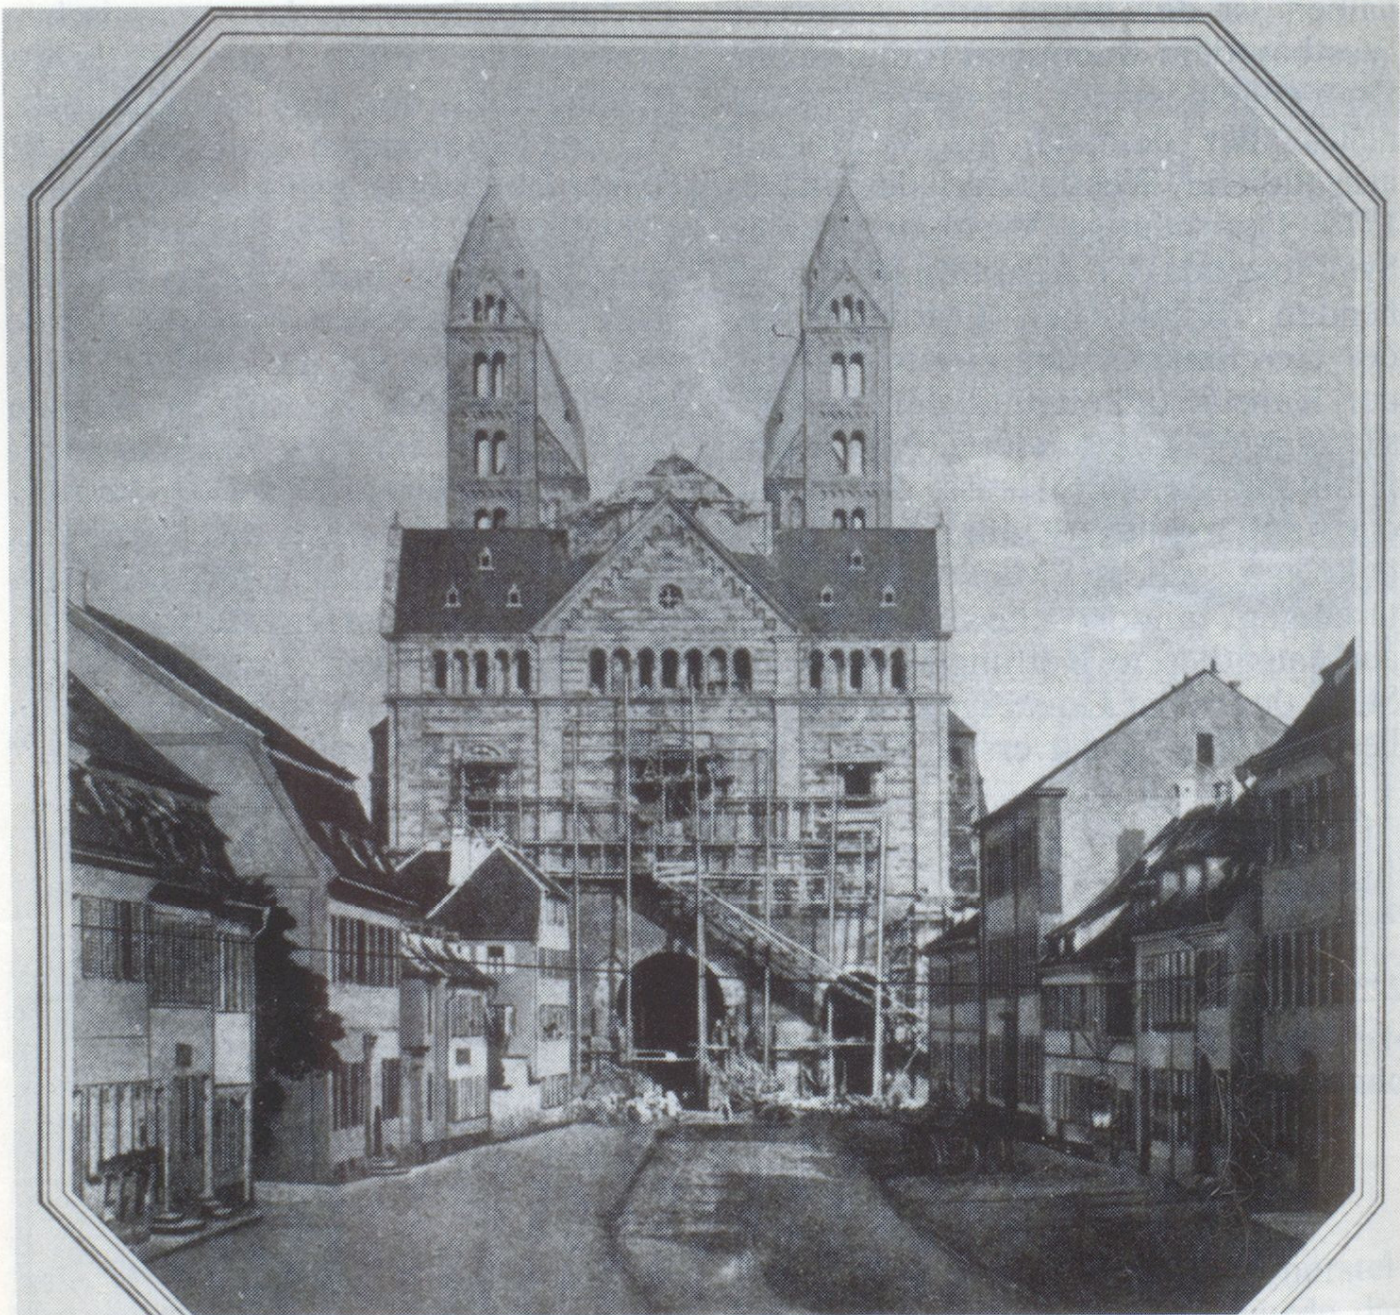
Der Westteil des Domes befindet sich noch – über dem noch erhaltenen romanischen Erdgeschoß – im Bau, der Glockenturm ist erst im Ansatz vorhanden. Das Foto entstand um 1855.

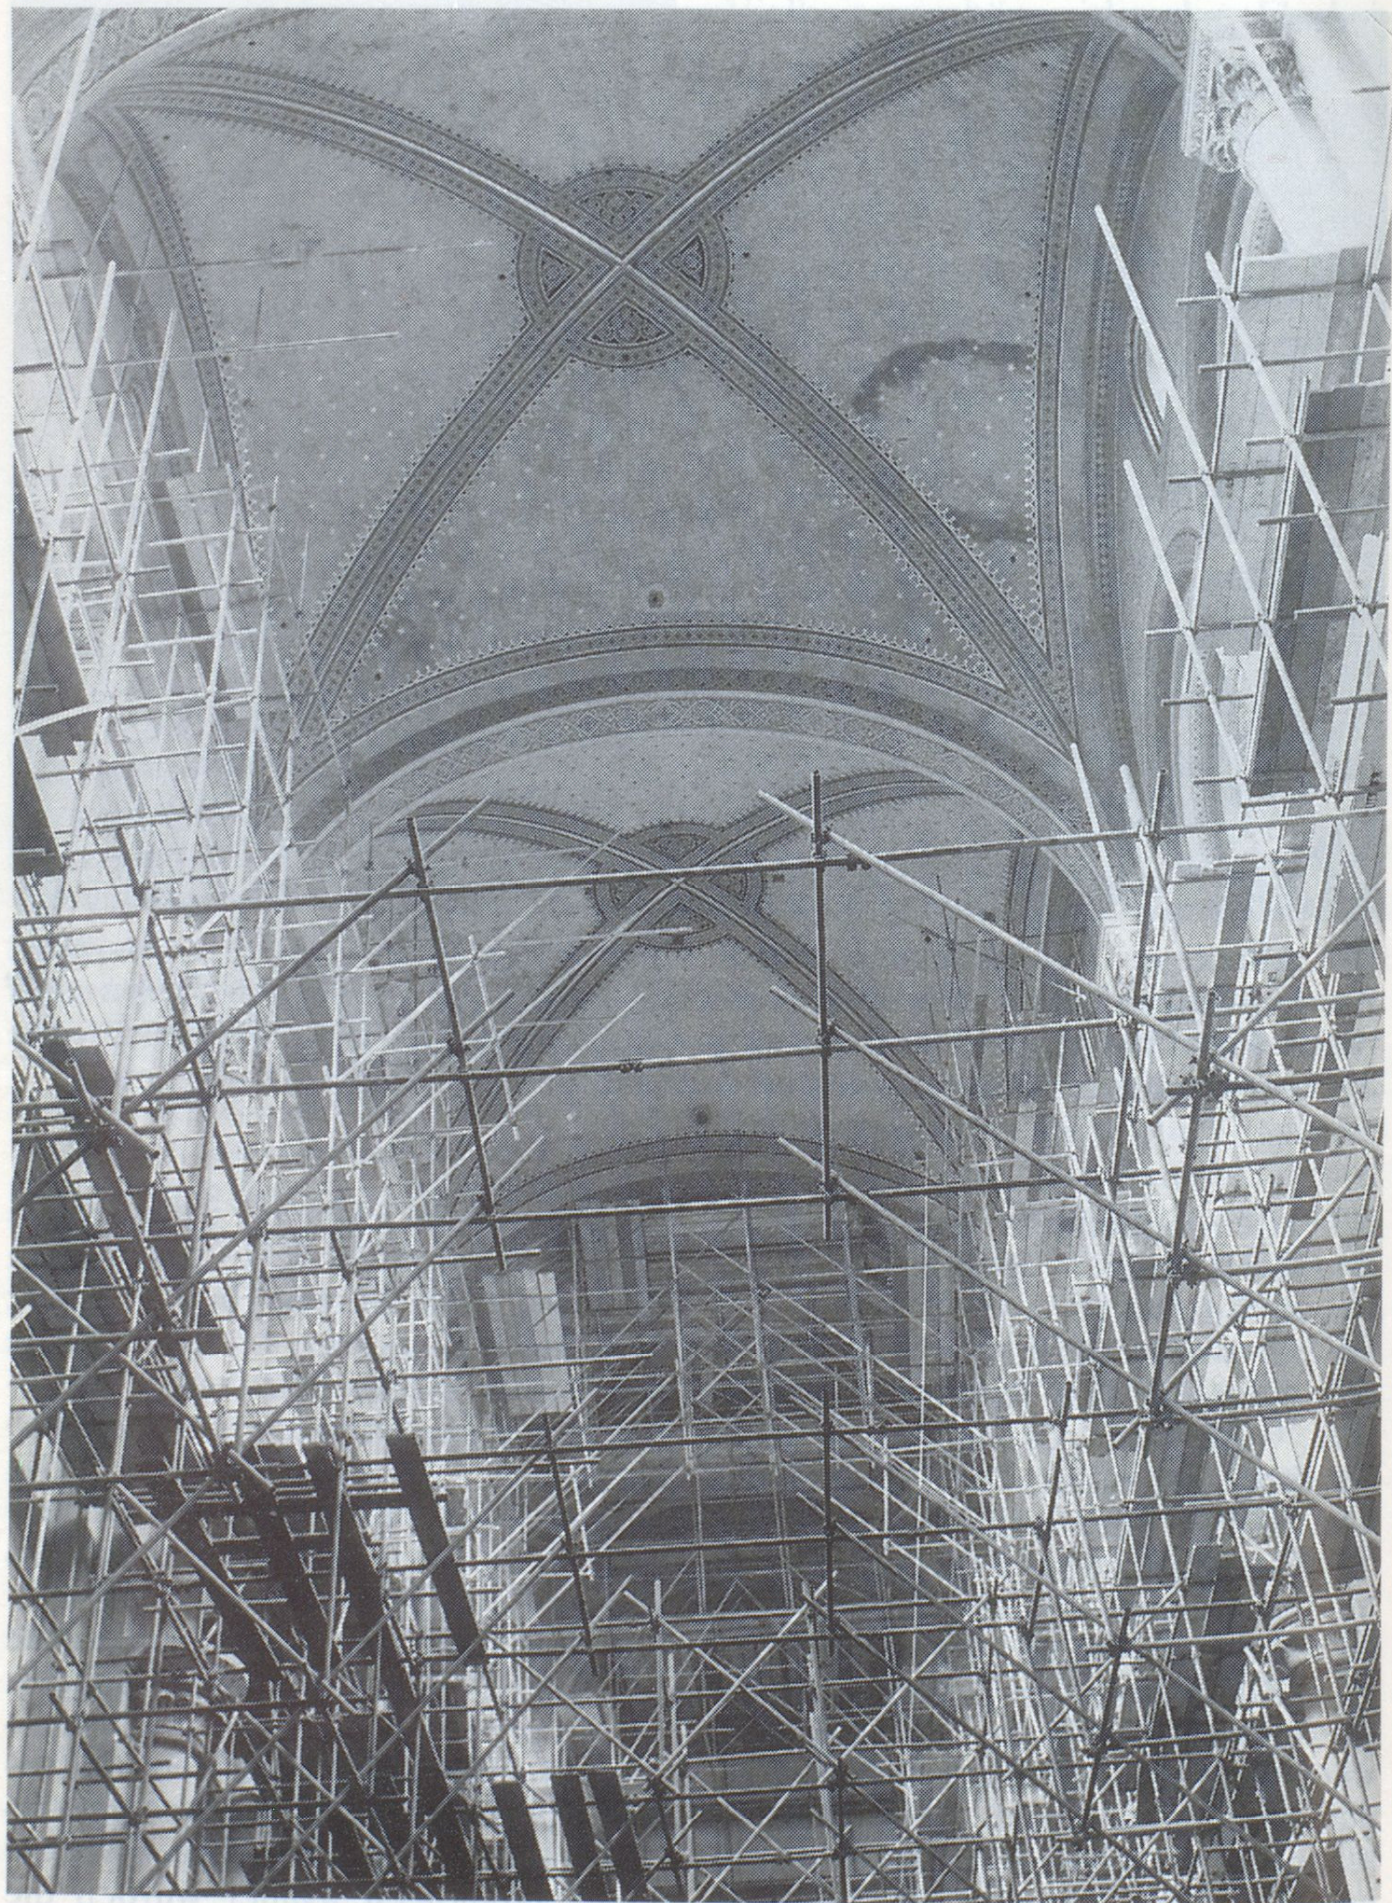
Bei der großen Domrestaurierung zwischen 1957 und 1971 nahmen Restauratoren die gesamten Bemalungen des Domminneren, außer den Schraudolph-Bildern im Mittelschiff, ab. Erst nachdem die dicke Putzschicht abgeschlagen war, erkannte man den tatsächlichen Umfang der Schäden.

Statiker sprachen auch vom „bedrohlichen Zustand der Ostkuppel“. Die Arbeiten im Langhaus, im Querhaus, im Ostchor und in der Krypta führten aber auch zu notwendig gewordenen statischen Sicherungen, deren Notwendigkeit erst durch die Befreiung vom Verputz erkannt werden konnte. In riesigen Mengen spritzte eine Spezialfirma Zementmörtel ein, um die gefährlichen Hohlräume im Innern des Mauerwerks zu schließen und den Gesamtbau zu festigen. Notwendig wurde auch der Einzug von Eisenankern in den großen Gurtbogen des Langhauses und im Gewölbebogen der Apsis. Domdekan Bruno Thiebes erinnert sich: „In einem Umfang, der vorher nicht zu ahnen war, mußten Bohrungen vorgenommen werden und Zementeinspritzungen in geradezu riesigen Mengen erfolgen, um die gefährlichen Hohlräume im Innern des Mauerwerks zu schließen und den Gesamtbau zu festigen. Im einzelnen erwiesen sich zur statischen Sicherung notwendig der Einzug von Eisenankern in den großen Gurtbogen des Langhauses, ferner im Gewölbebogen der Apsis, die Einmauerung von Verstärkungsbögen oberhalb der erneuerten Wandkapellen des Ostchores, schließlich die Einspritzung von Zementmörtel im Mauerwerk der Krypta; denn bis dorthin waren die Risse und Sprünge aus den Höhen des oberen Domes gedrungen.“¹² Der Dombauverein veröffentlichte eine Statistik über die benötigten Materialien auf der Grundlage der Protokolle von Dr. Franz Pelgen: „An allen diesen gefährdeten Stellen im östlichen Hauptschiff, im Königschor, in der

Ostapsis, Vierung und Krypta wurden nun im Abstand von ca. 1,20 m tiefe Löcher gebohrt, in die unter Druck Zementmilch-Injektionen gepreßt und Rundstahlanker eingeführt wurden. Eine Vorstellung von dem Ausmaß dieser Arbeiten gibt die Gesamtlänge der Bohrlöcher von 5173,18 m, die Menge der für die eingespritzte Spezialzementmilch benötigten 7000 Sack Zement und die Gesamtlänge der eingeführten Rundstahlanker von 3994,95 m. Die Kuppelschale der Vierung bedurfte durch

300 qm Stahlgewebe besonderer Sicherungsmaßnahmen wie auch um den Vierungsturm, von innen nicht sichtbar, zusätzliche Eisenbetonringanker notwendig waren. Allein 1384,4 m Risse wurden geschlossen, 193 cbm Steine ausgewechselt und 187 cbm Stahl und 40 Tonnen Beton.“¹³

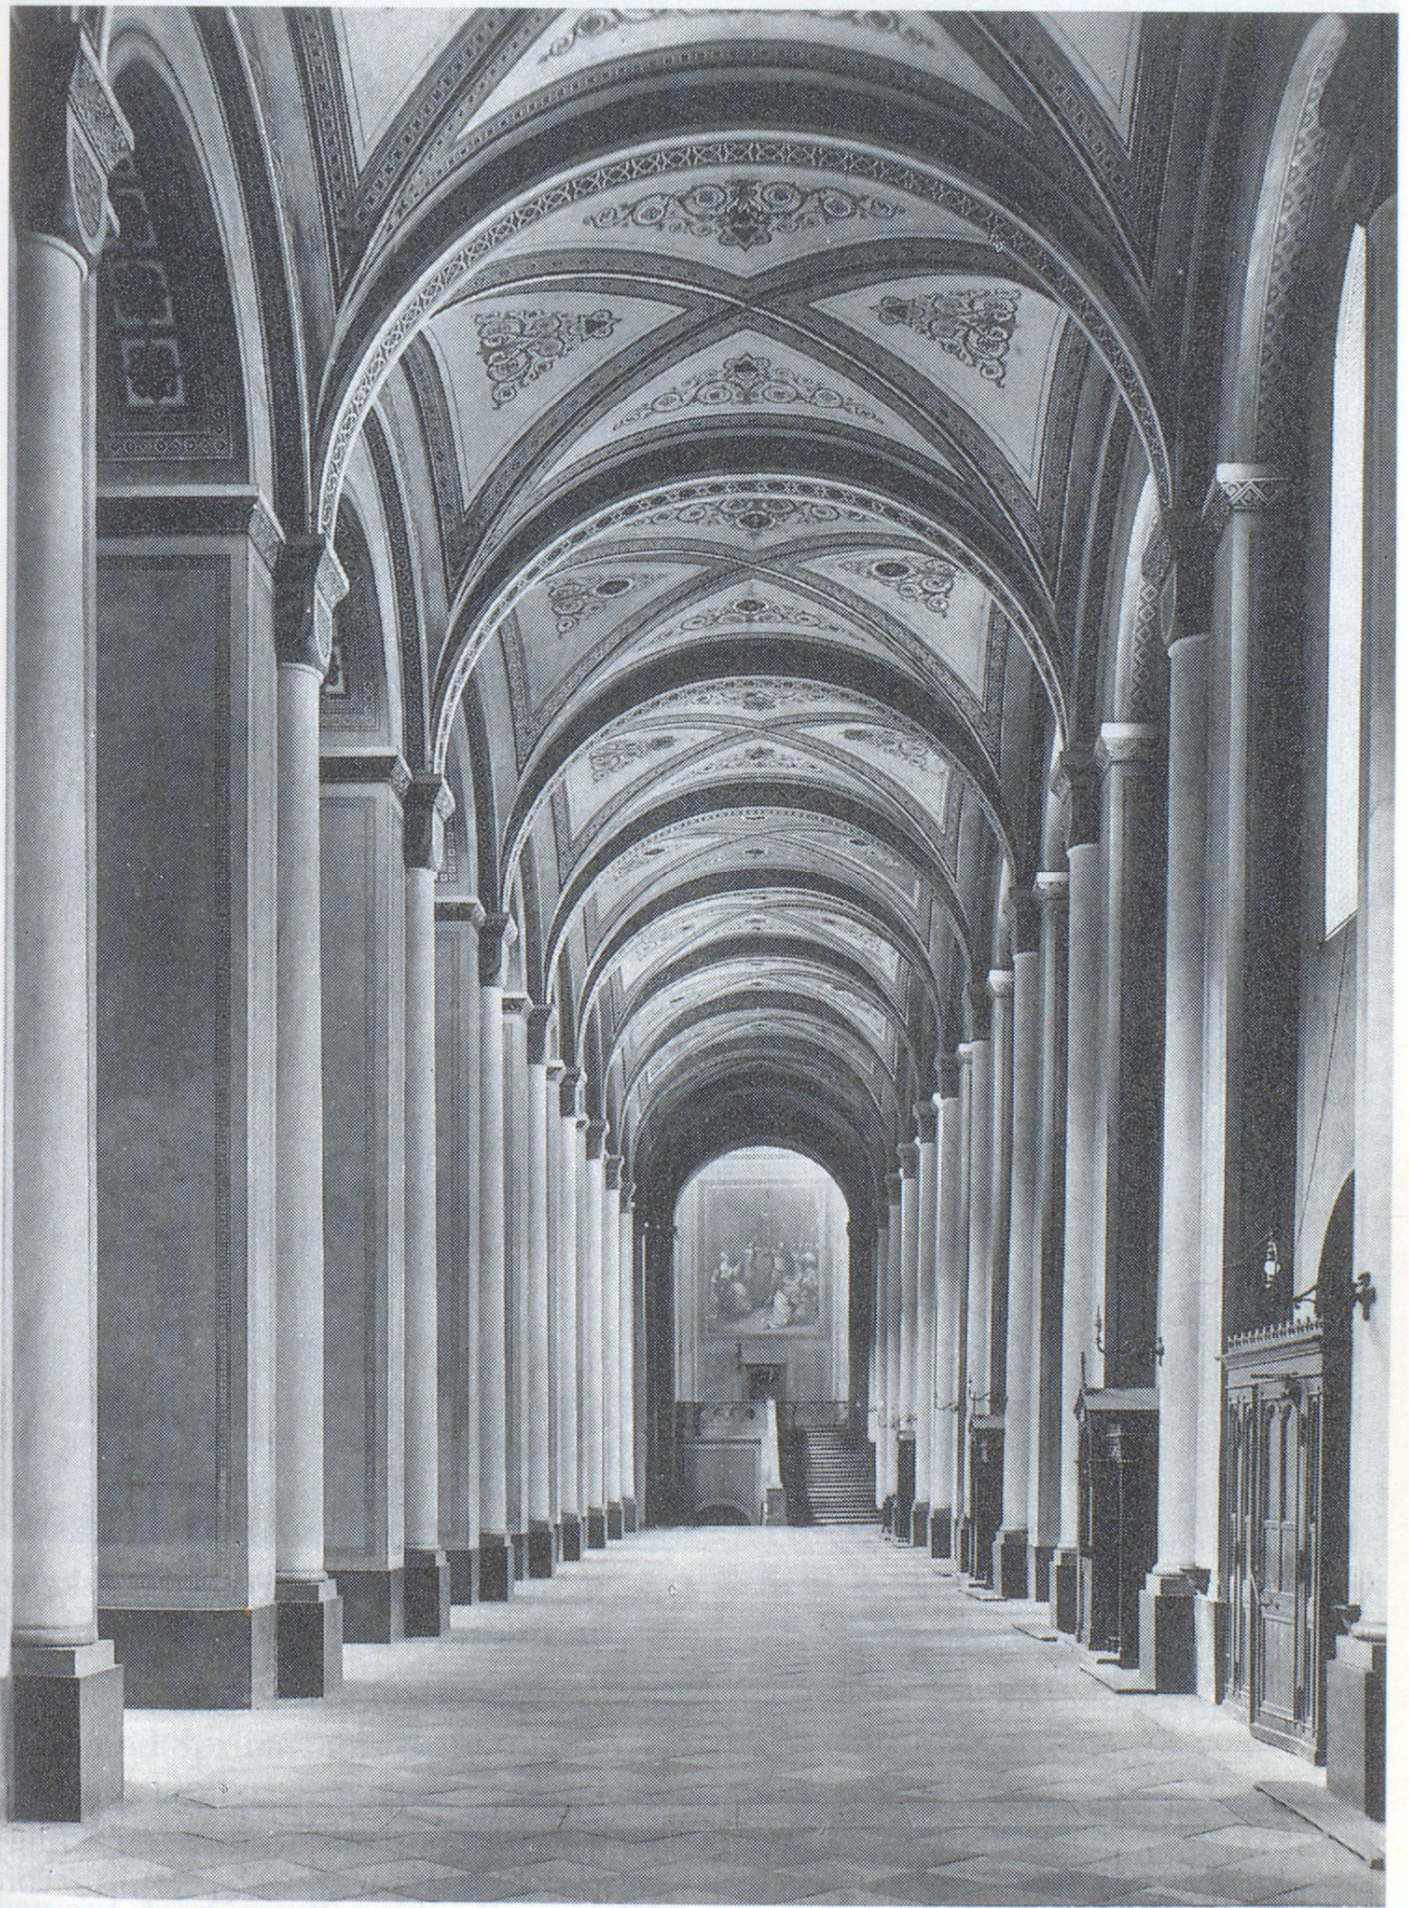
Das Innere des südlichen Querhauses vor der Abnahme von Putz und Dekorationsmalerei. Im Hintergrund ein Blick in den Stephanschor mit einem Bild, das den Märtyrertod des hl. Papstes Stephanus darstellt. Die drei Bildtafeln des Stephanszyklus sollen bald in den Kaisersaal verbracht werden.

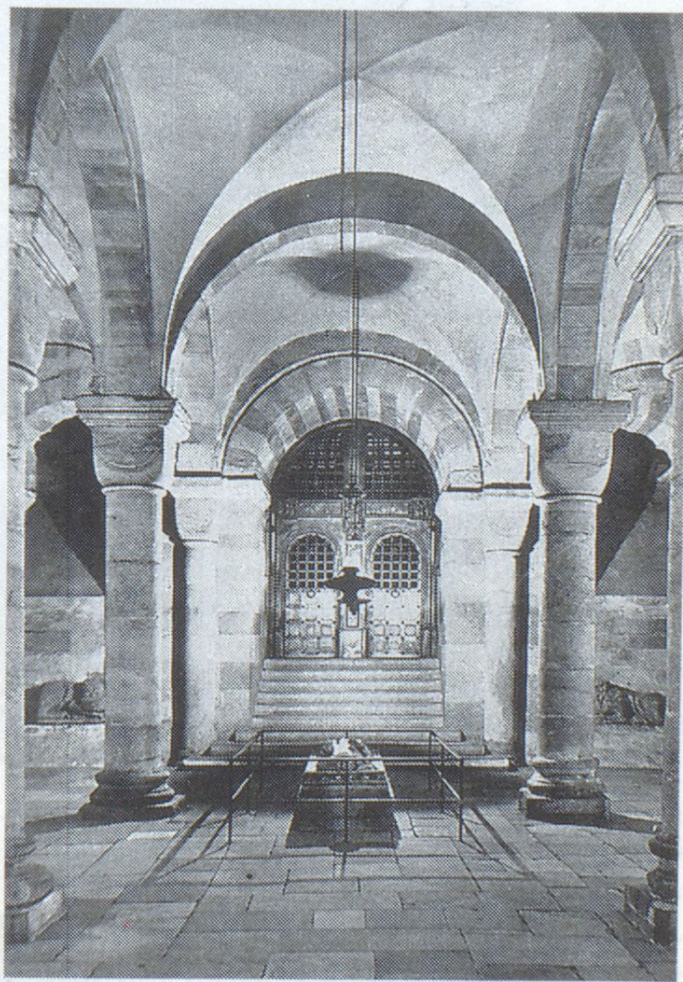
Die ursprüngliche Vorkrypta rekonstruierten die Fachleute vor dem Domfest 1961. Den Boden legte man tiefer, dadurch entfielen die Treppen zur Oberhauskrypta. An der zurückgesetzten Wand ließ man die Reliefplatte Rudolfs von Habsburg ein, die vorher vor dem Eingang zur Vorkrypta lag.

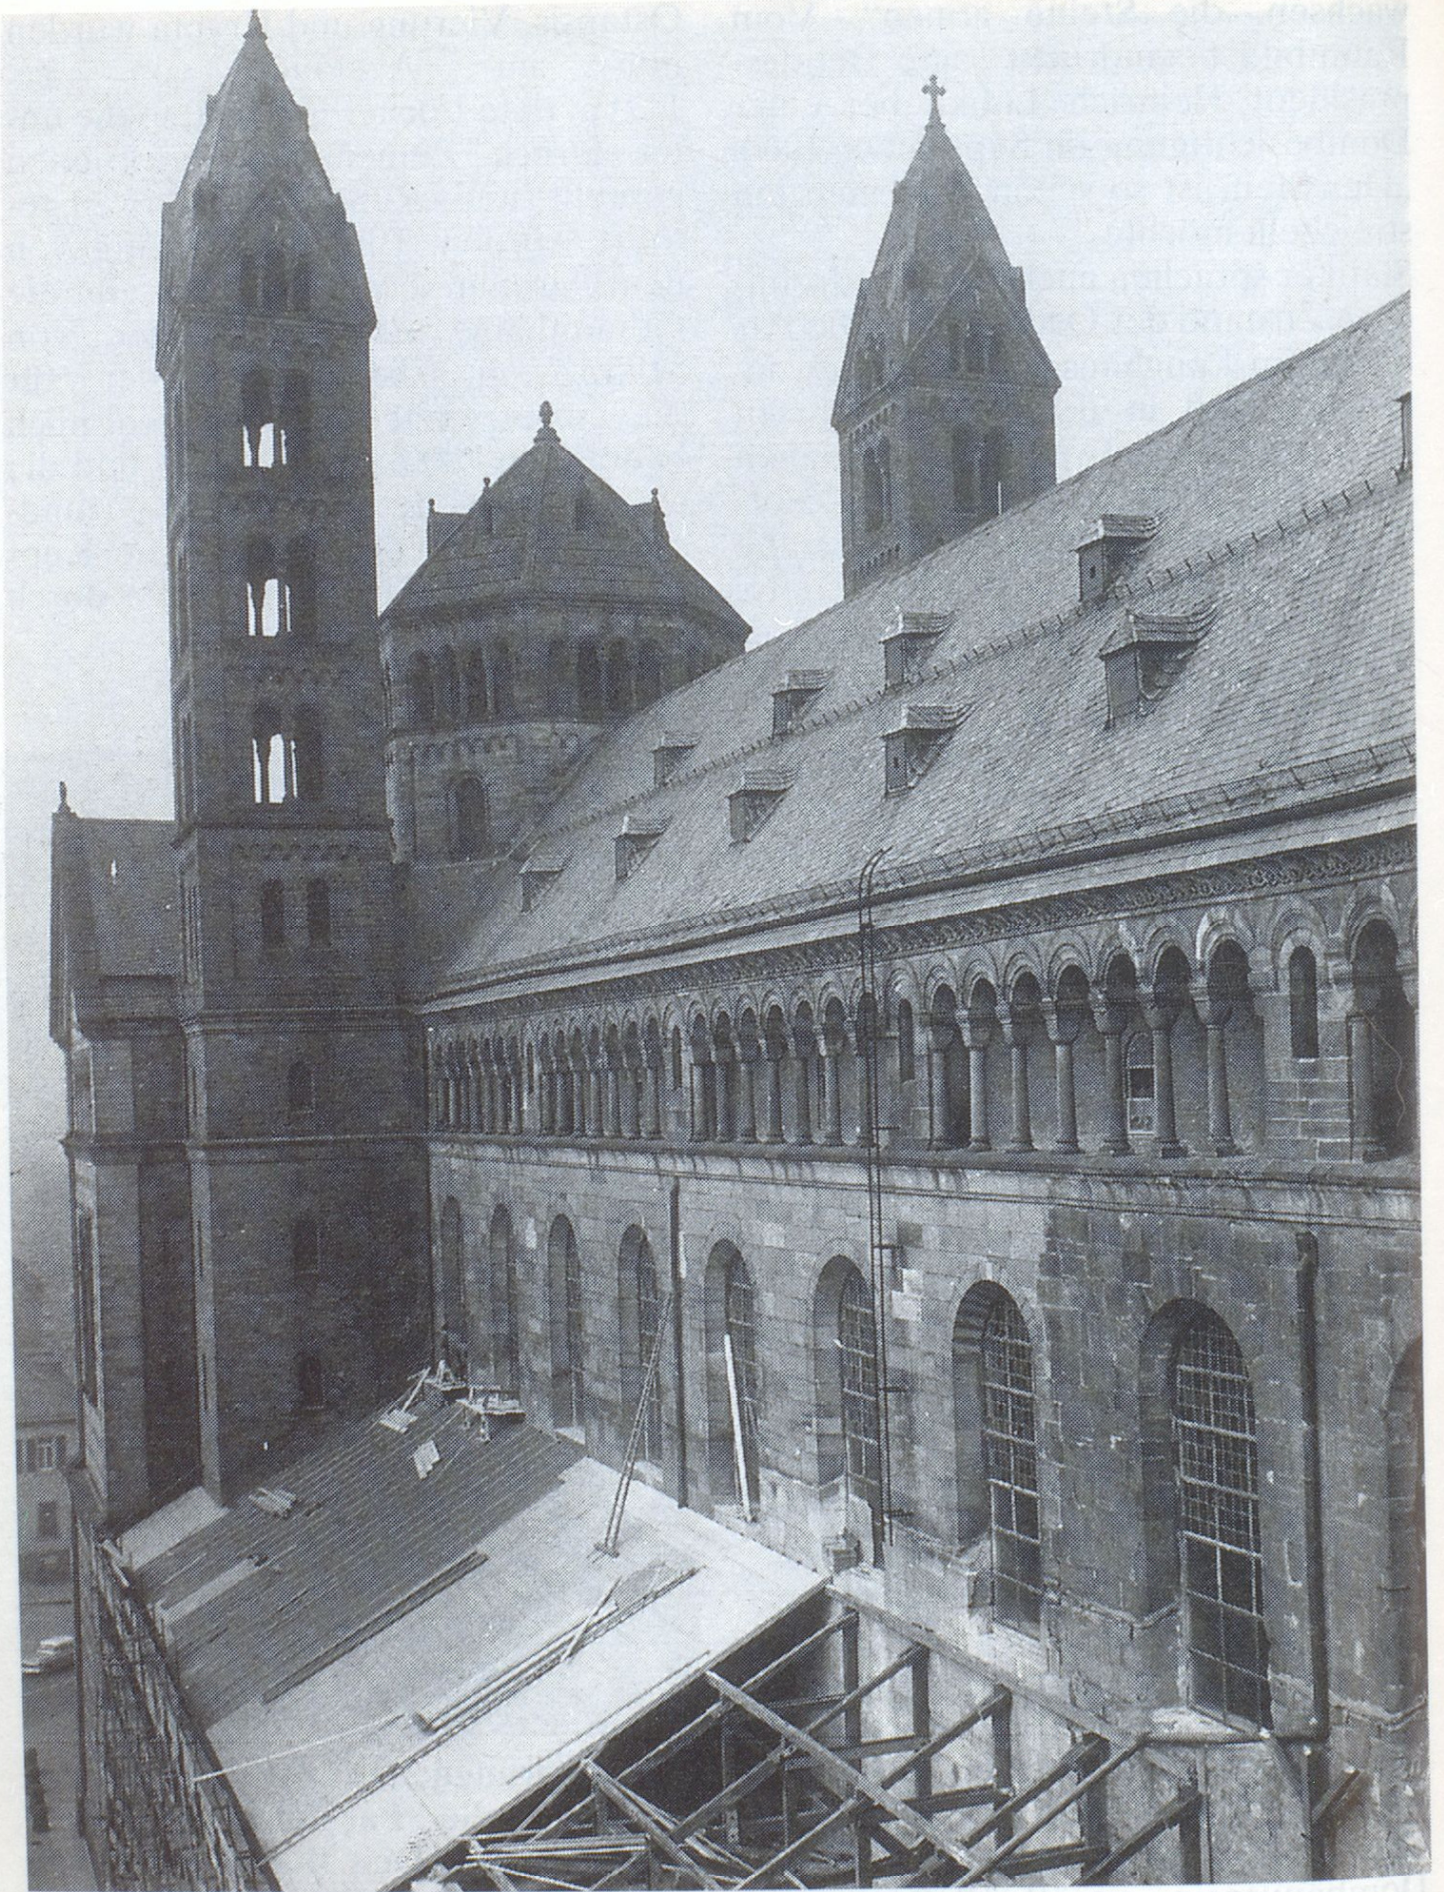
Im September 1959 begannen die Vorarbeiten zur Tieferlegung des südlichen Seitenschiffdaches. Aufgrund der Tieferlegung des Daches konnten die Fenster des Hochgadens wieder um einen Meter nach unten vergrößert werden. Die alte Dachnaht ist auf dem Foto deutlich zu erkennen. Die Tieferlegung des Mittelschiffdaches wurde erst nach dem Domfest 1961 in Angriff genommen.

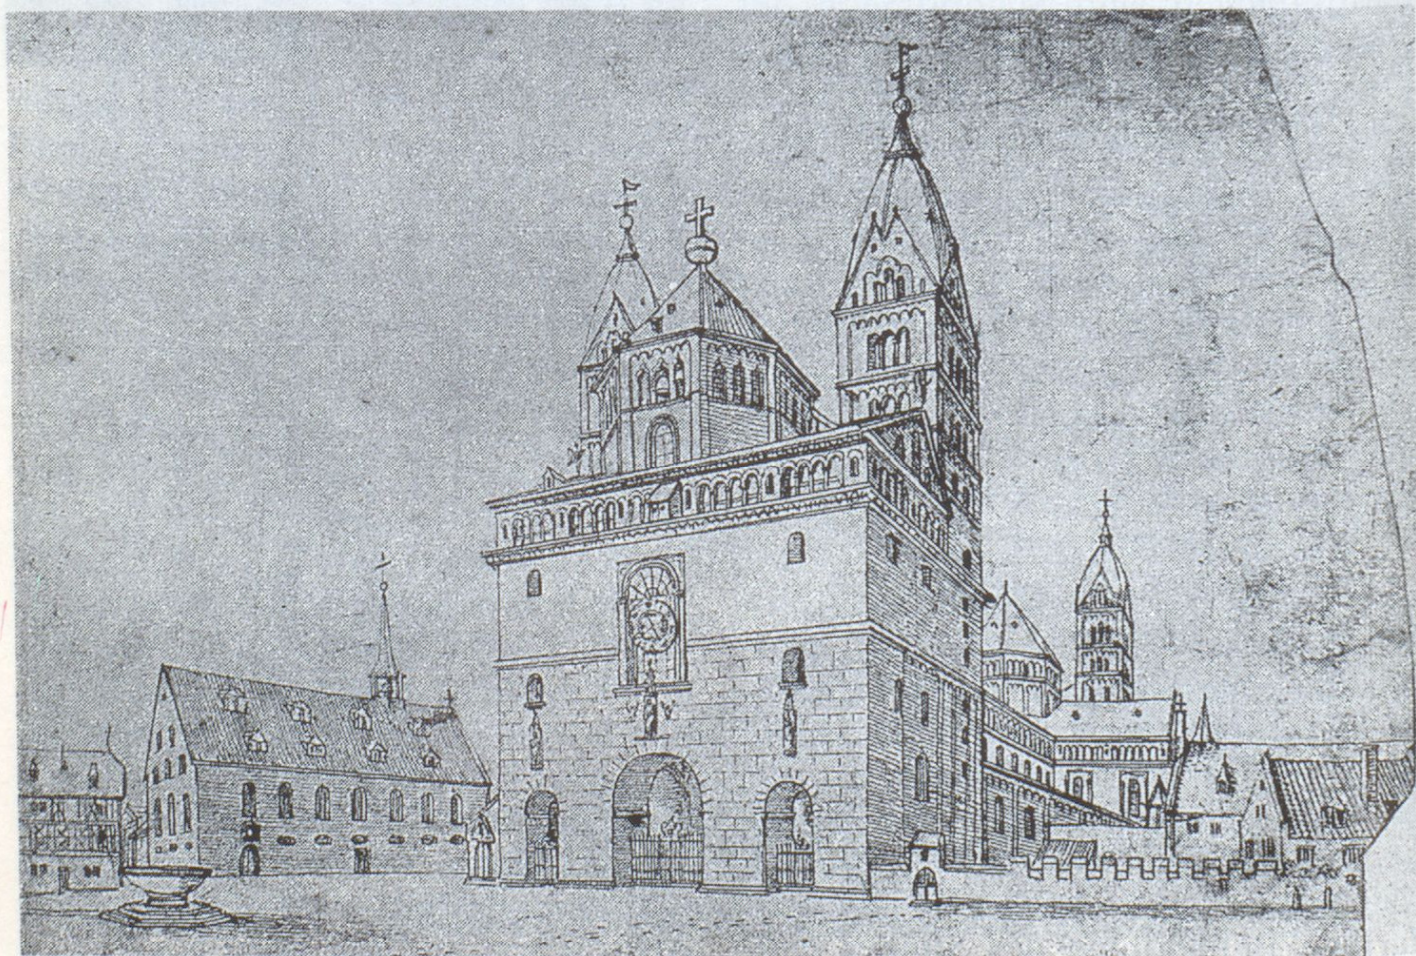
Grundlage für die Gestaltung der neuen Querhausgiebel bildete die „Kölner“ (1606) und die „Wiener Zeichnung“ (um 1610). Beide Bilder geben das historische Aussehen des Domes detailgenau wieder. Die Kölner Zeichnung (unsere Abbildung) mit der Gesamtansicht des Domes von Südwesten mit dem romanischen Westbau befindet sich im Wallraf-Richartz-Museum in Köln.

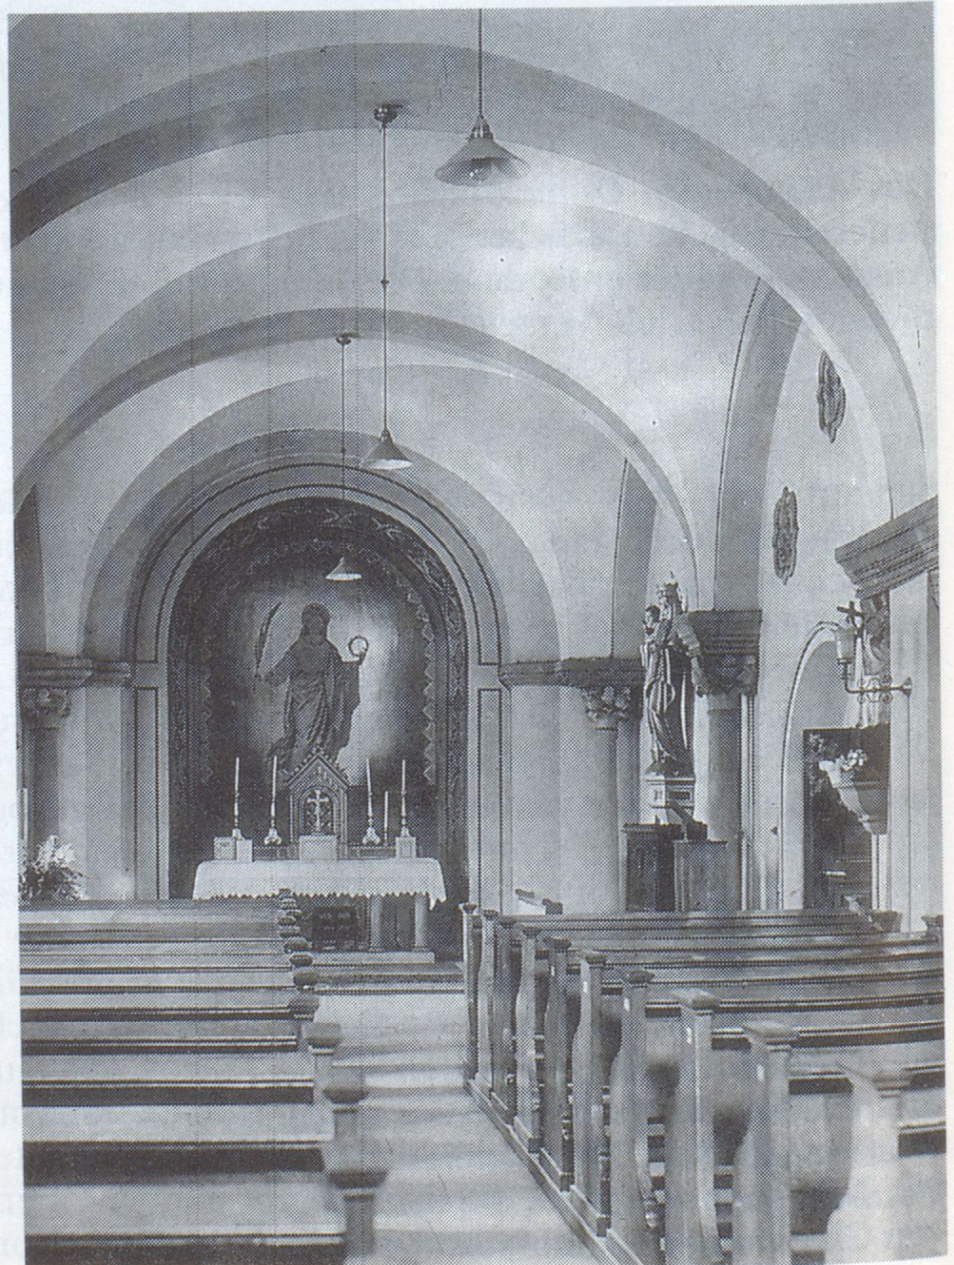
Die Afrakapelle wurde gegen Ende der großen Domrestaurierung (1970/1971) erneuert. Die Bemalung wurde entfernt, der Fußboden um 50 Zentimeter auf das alte Niveau gesenkt und das Gewölbe in seinen ursprünglichen romanischen Formen neu gestaltet.

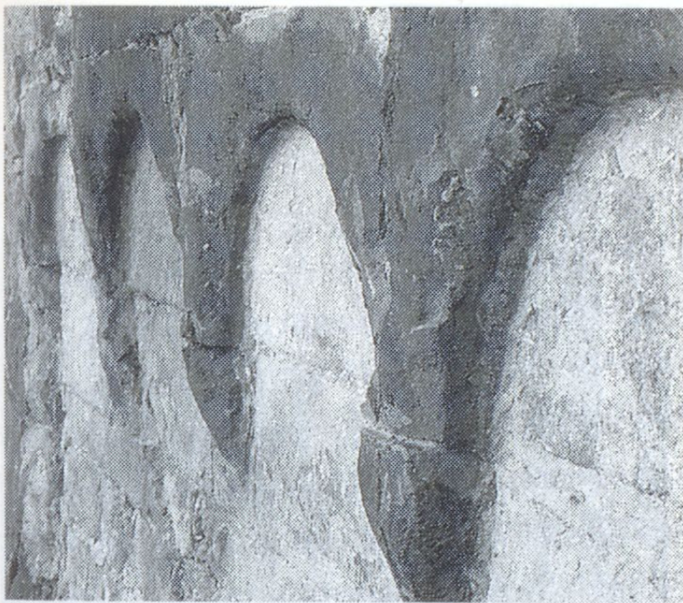
Bei der Instandsetzung des Vierungsturmes Mitte der 80er Jahre wurde auch der Bogenfries überarbeitet. Das linke Bild zeigt den von Erosion angegragten Stein, das rechte Bild den sanierten Fries.

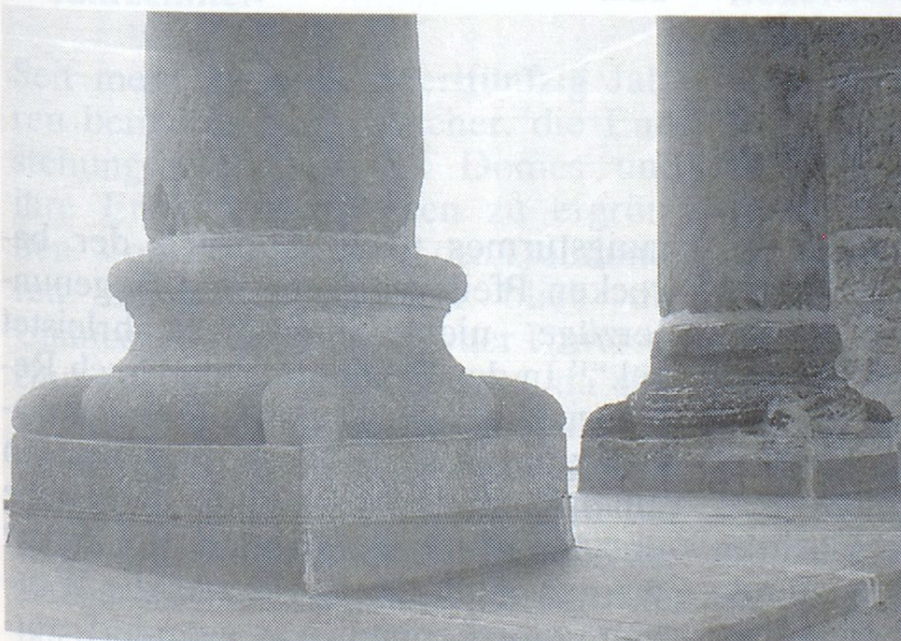
In den 80er Jahren wurden auch die Osttürme saniert. Unser Bild zeigt zwei Säulenbasen, eine durch Umwelteinflüsse zerstörte Basis wurde durch eine neue ausgetauscht (links), eine andere ist nur leicht beschädigt und kann daher im Turm verbleiben.

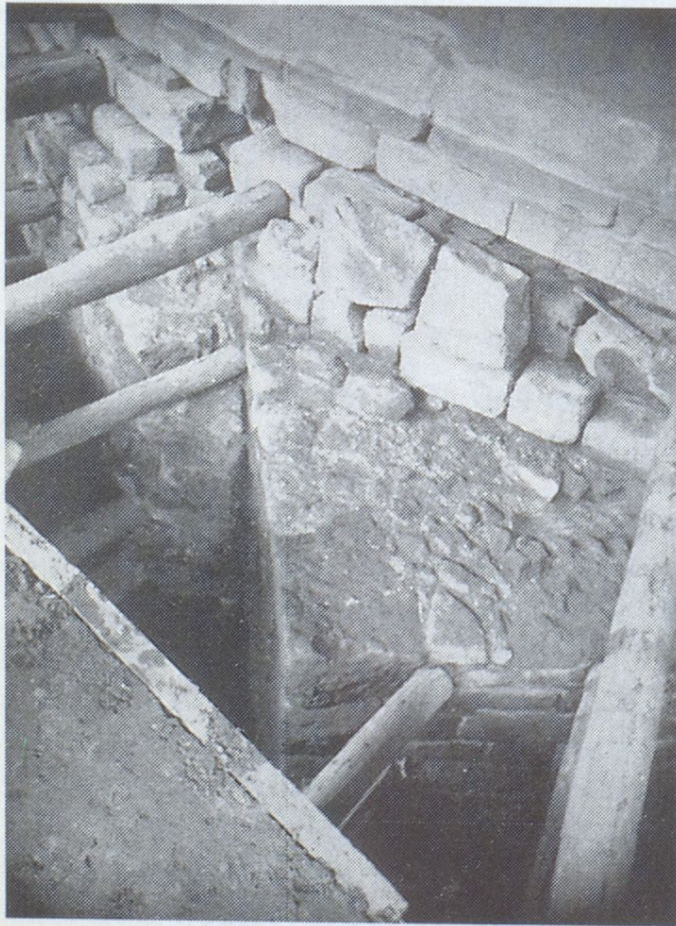
In einer Tiefe von ungefähr einem Meter unter der Erdoberfläche fand man 1929 bei Fundamentgrabungen an der Apsis zwei Fundamentmauer-ecken. Sie bestätigten die Annahme, daß der Chorabschluß des Dombaues I, wie etwa bei der Limburg bei Bad Dürkheim, rechteckig verlief.
